適正な水利用

2 水理地質データ解析

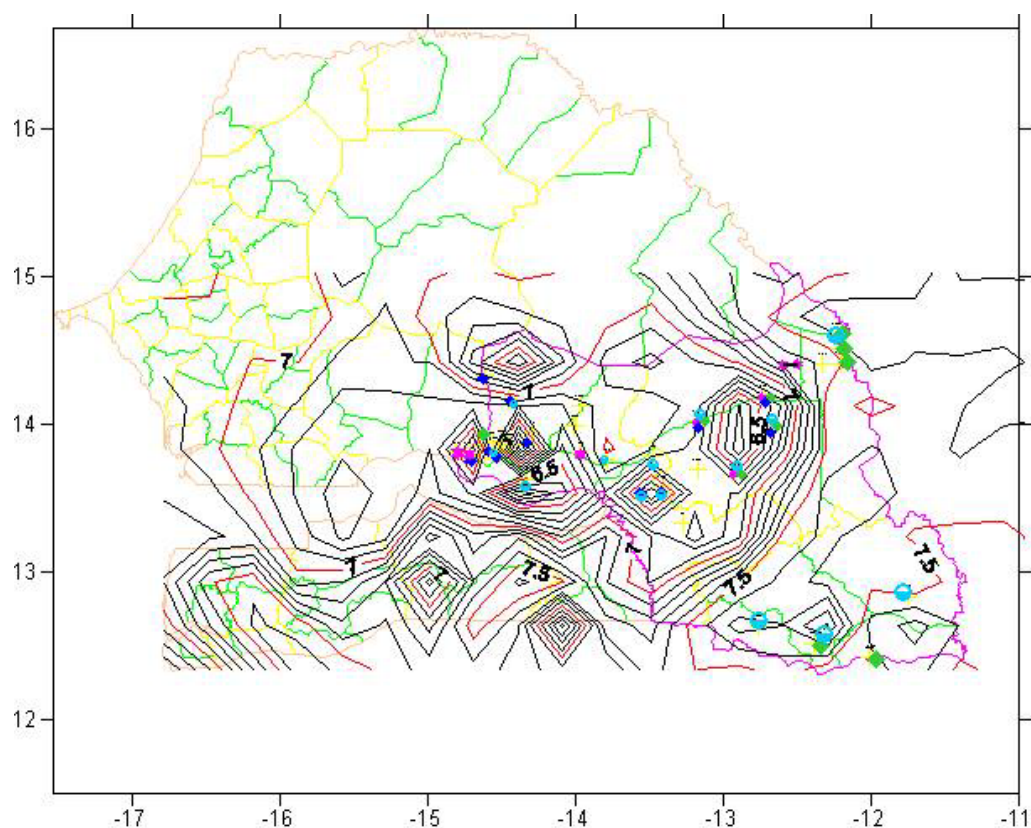
図-1 タバ、クダ・カザマンス地方のpH値分布図(コンチンタルミル層)

水質試験結果の概略を水質概略表(タバ、ジガソール、コダ)として示す(添付資料3参照)。今週実施したパル2 現況調査結果を郡別帯水層別故障状況表に加筆した。pH値の低い(酸性側)地域での揚水管の腐食が見られる。

図中のピンク印が腐食、青菱形がポンプの故障、緑菱形が発電機故障、水色の印は配管などの故障を示している。pH値が7.0以下に多くの故障が集中している。腐食の多くはpH値6.5以下~7.0以下に分布している。

帯水層により、鉄分濃度等の地下水中の含有成分の分布の違いがみられる。一般に pH 値の低い地域の濃集が認められる。タバ・クダ州でのレベル2 給水施設現状調査結果と比較検討すると、pH 値が低く、鉄分濃度の低い地域に揚水管の腐食等がみられることから、今後導入する水質検査を実施しながら、水質と故障の関係をより明確にしていきたいと考えている。
